CASE 10 リベルタ・サンヒルズ上田Ⅱ 107号室

物件の定期メンテナンス

今回は高岡市にある2階建て鉄骨造の外壁改修工事の事例をご紹介します。まず外壁補修の重要性についてですが、外壁補修の目的には大きく分けて2つあり、1つ目は、建物の美観の向上があります。お部屋探しをされているお客様

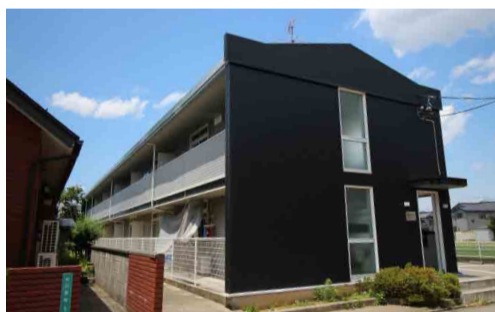
今どきの、モダンな色調の外観に変更。はっきりとしたコントラストで建物の存在感がアップ。

さて今回事例に取り上げさせていただいた建物は2階建て鉄骨造で築19年でした。それまで塗装やメンテナンスは行つておらず空室も目立ってきてその対策の手段としてご相談をいただいた案件となります。家主様との打ち合わせにて必要な部分を修繕する計画とし、外壁4面のうち普段見えないベランダ部分を除く3面部分の外壁の上張り及び共用部の塗装を行いました。材料はガルバニウム鋼板というものを使用しました。この材料はアルミと亜鉛の合金で錆びにくく、安価で施工も容易、近年では屋根や外

壁に多く使われています。今回は予算も決まっているということでガルバリウム鋼板を採用いたしました。カラーバリエーションも多く悩みましたが今回は黒を選び、デザインはモダンを取り入れた白黒のシックな仕上がりとできるように計画しました。結果空室も全て埋まり現在、2016年12月も満室経営です。外壁はそう簡単に取り替えることが出来ません。10年、15年と

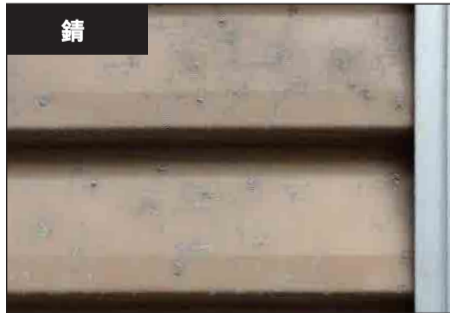
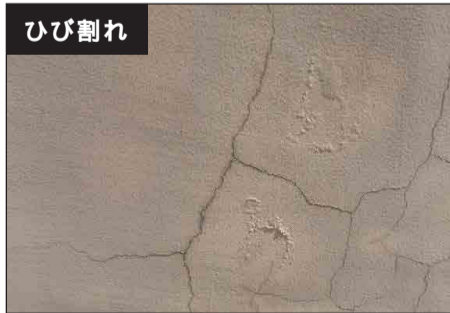
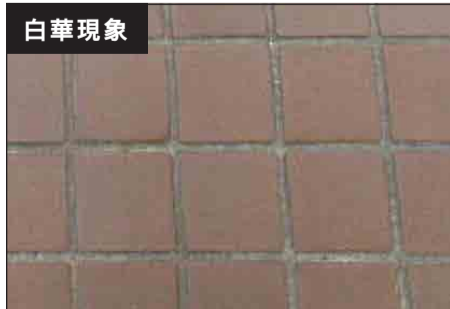
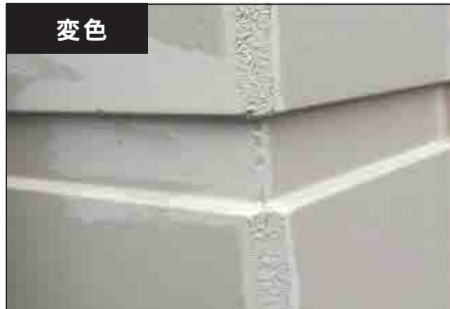
総額	2,435,000円(税抜)
月々	10年間で割ると 20,291円(積立て)
一般的な劣化現象	<ul style="list-style-type: none"> ひび割れ シーリングの劣化 タイル目地の白華現象 チョーキング(白亜化) 雨だれ汚染 錆 藻、カビの付着

劣化を放置しておくと、新たな弊害が発生する場合があります。日頃から物件の定期メンテナンスを行い、物件の価値を保ちましょう。
